第71号提供「71B Aピラーインナートリム・右」の不具合について

株式会社デアゴスティーニ・ジャパン

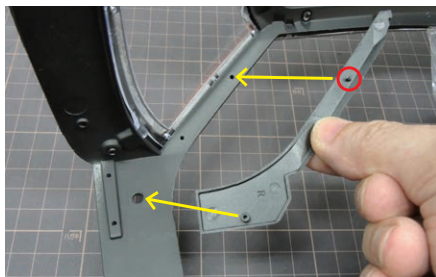
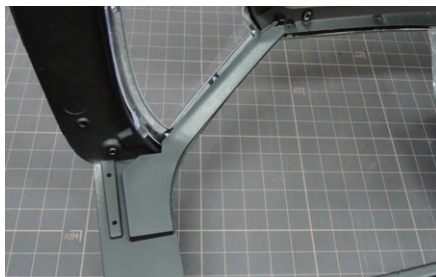
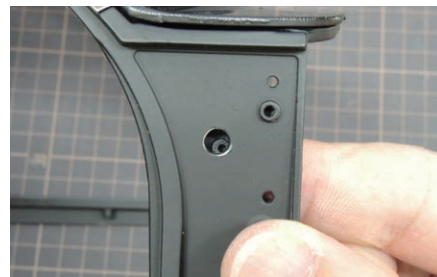
平素は『週刊 ワイルド・スピード ダッジ・チャージャー R/T』をご愛読頂きありがとうございます。
この度、第71号で提供したパーツ71Bに一部不具合のあるものが混在していることが判明いたしました。
第71号、P6、ステップ71.5では、「ボディフレーム」に「71B(Aピラーインナートリム・右)」のパーツを合わせますが、71Bにある2つの突起の上側を合わせると、下側の突起が合わない場合があります。

不具合のあるパーツについては簡単な加工により対策が可能となります。
